Service Informationen

1997

GRUNDIG
made for you

Inhaltsverzeichnis

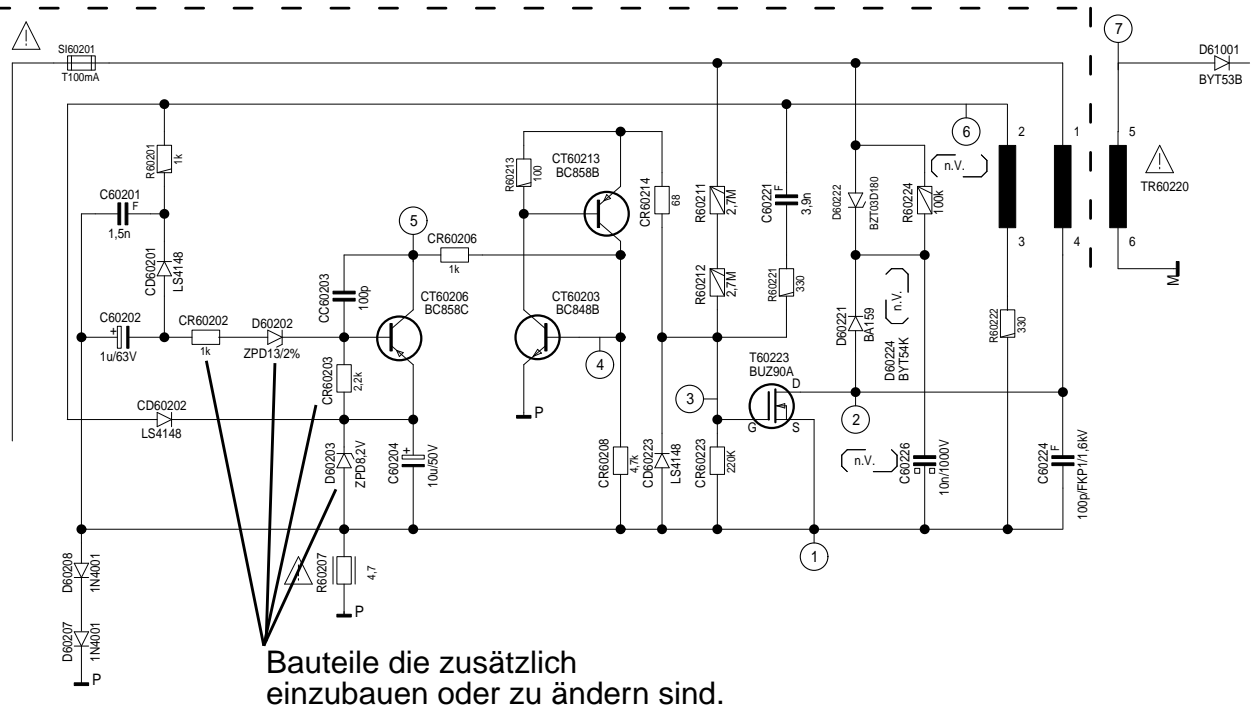
Im Bereich der Diode D 60222 BZT 03D180 ist die Platine braun verfärbt. Gleichzeitig ist die Spannung "+Öko" um ca. 5 V zu groß.

Zusammentreffen ungünstiger Bauteiltoleranzen.

Führen Sie im Bereich des Standby-Netzteils folgende Änderungen durch:

1. Z-Diode D 60203 von ZPD 9,1 V in 8,2 V.
2. R 60202 von 68 kΩ in 1 kΩ ändern
3. In Reihe zum Widerstand R 60202 schalten Sie zusätzlich eine Z-Diode ZPD 13. Die Katode der Diode an die Basis des Transistors CT 60206.
4. Kontrollieren Sie den Widerstand CR 60203 auf den Wert 2,2 kΩ.

Die Spannung "+Öko" kontrollieren. Bei einer Spannung größer +17 V Änderungen einbauen.

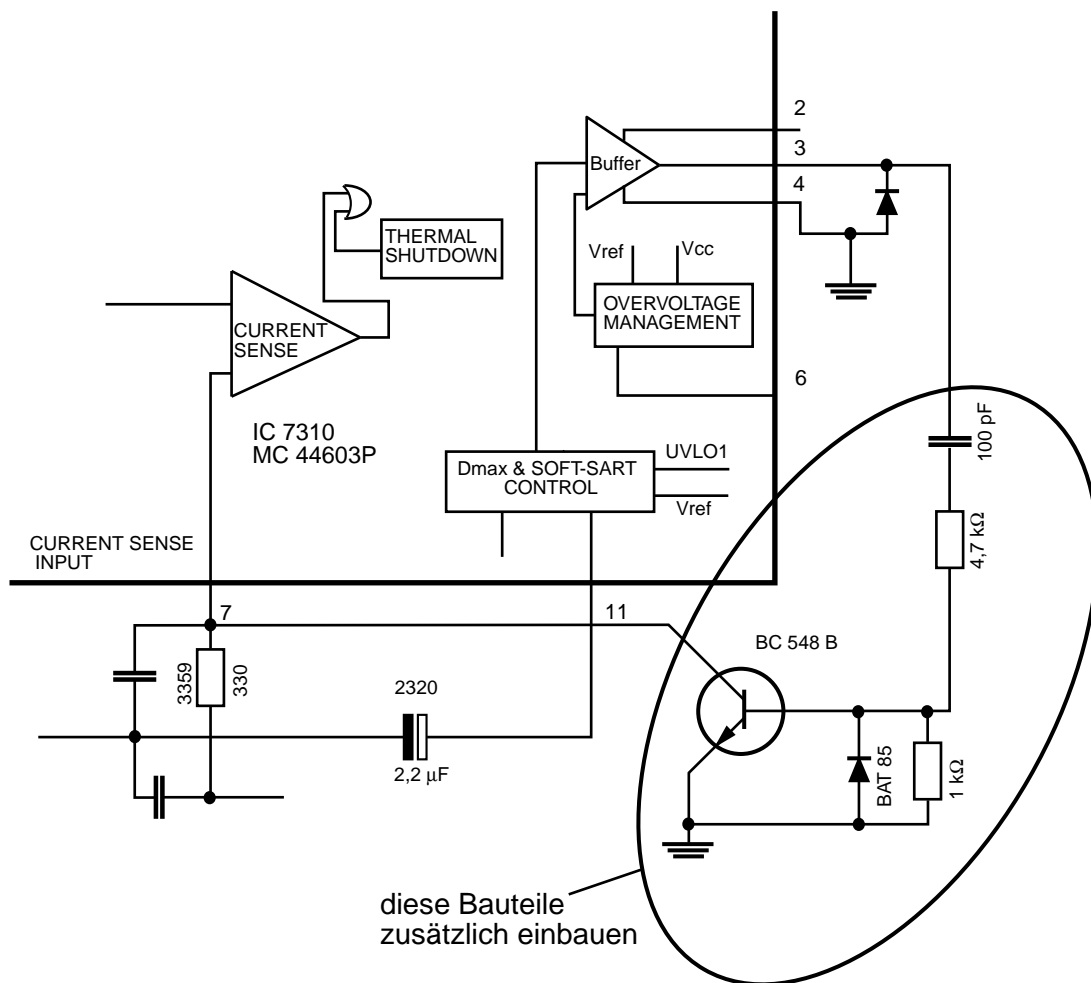
Die Geräte zeigen in Stellung Standby ein störendes, netzspannungsabhängiges Zirpgeräusch.

Bauen Sie im Netzteil am IC 7310 (MC 44603 P) die in der Skizze gekennzeichnete, zusätzliche Transistorstufe ein.

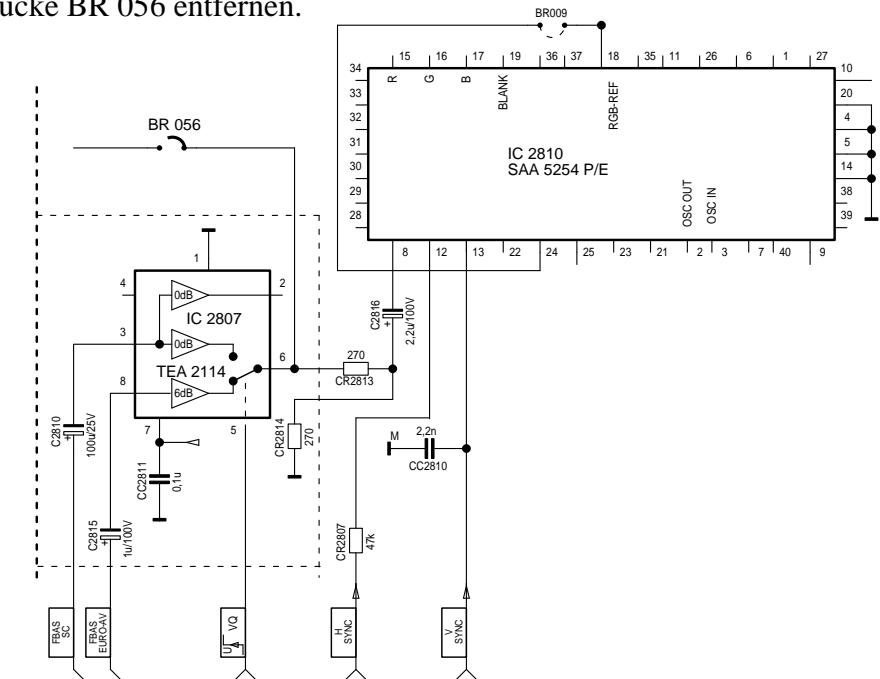
In Programm-Stellung "AV" ist kein Videotextbetrieb möglich.

Das Videoumschalt-IC 2807 (TEA 2114) ist bei 37 cm Geräten nicht bestückt.

Rüsten Sie folgende Bauteile nach:

- IC 2807 TEA 2114
- C 2815 1 μ F
- C 2810 100 μ F
- C 2811 0,1 μ F
- CR 2813 270 Ω
- CR 2814 270 Ω

zusätzlich müssen Sie die Polarität des Elkos C 2816 2,2 μ F tauschen (Minuspol an Pin 8 des IC 2810) und die Brücke BR 056 entfernen.

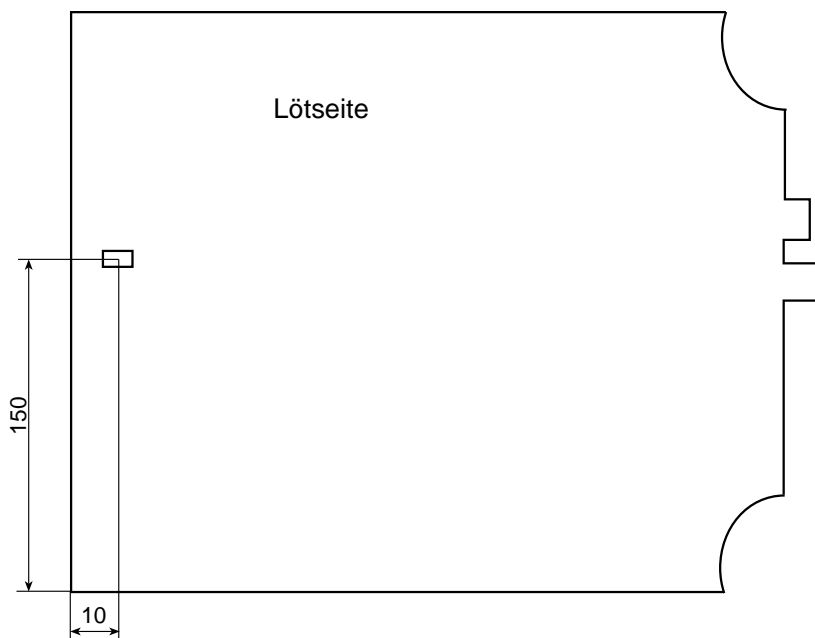
Die Geräte schalten nach längerer Laufzeit, trotz der Änderung nach unserer Service-Information 9/96, sporadisch in Standby.

Temperaturdrift der Betriebsspannung +E um ca. 0,2 bis 0,3 V verursacht durch die Z-Diode CD 61023. Dadurch schaltet das IC 34015 TDA 8374 bei großen Schwarz/Weiß-Sprüngen oder Szenenwechseln ab.

Die Z-Diode befindet sich auf der Position X= 10, Y= 150. Löten Sie diese Diode aus und setzen an der selben Position einen SMD-Widerstand 1206 1,2 k Ω 1% ein.

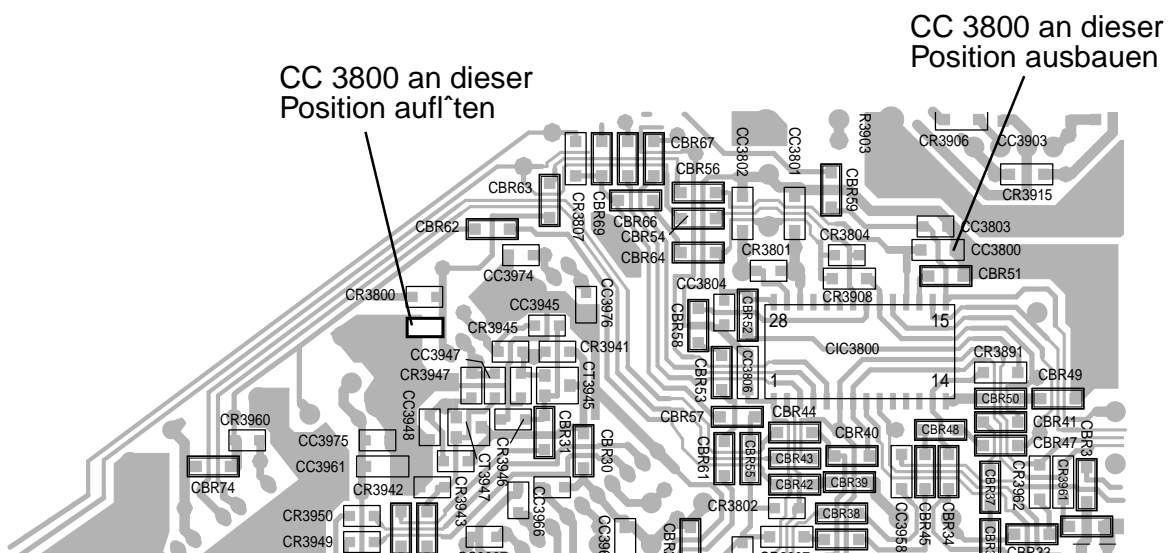
Plötzlich kein Ton bei Empfang von Sat-Programmen. Erst nach Programmwechsel oder Aus-/Einschalten ist der Ton wieder vorhanden.

Der IC MSP 3400 auf dem Sat-Baustein verhakt durch statische Umladungen. Das Verhaken des MSP 3400 geschieht über den Reseteingang des ICs.

Löten Sie auf dem Sat-Baustein den SMD-Kondensator CC 3800 an seiner bisherigen Position aus- und an der in der Skizze gezeigten Position wieder ein.

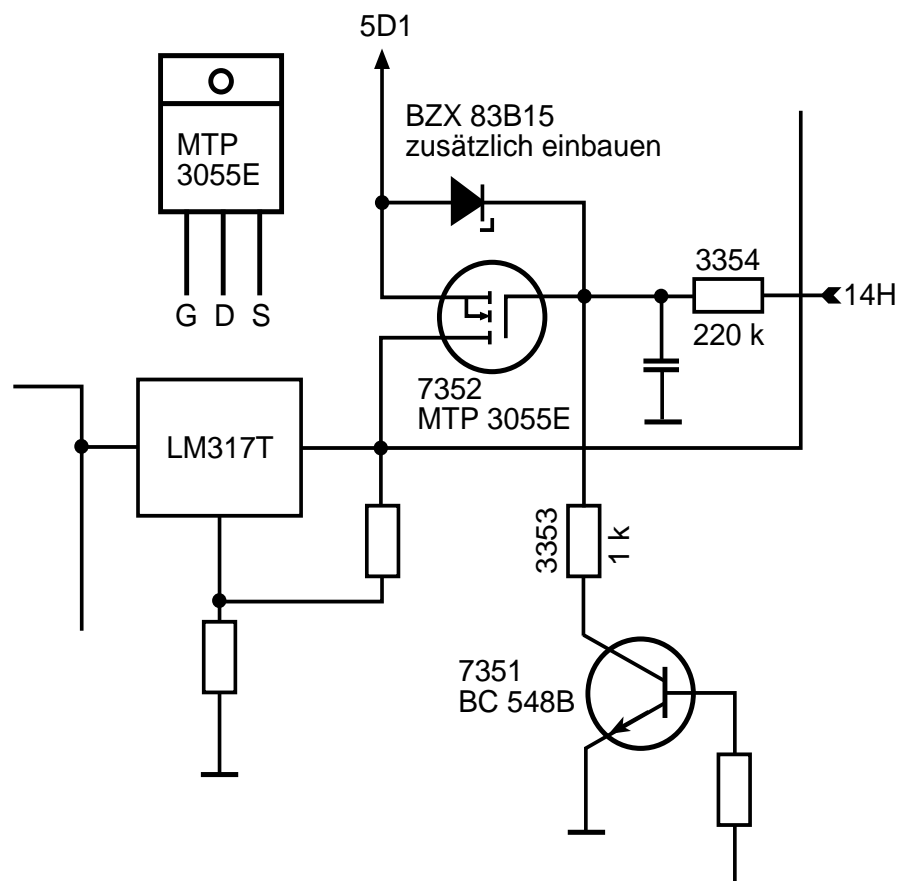
Keine Funktion.

Defekt des Transistors 7352 (MTP 3055E) verursacht durch statische Entladungen im Gerät.

Einbau einer zusätzlichen Z-Diode BZX 83B15 zwischen Gate und Source. Dadurch werden am Gate auftretende Spannungsspitzen unterdrückt.

Bei Ausfall des Transistors 7352 unbedingt die Z-Diode nachrüsten. In der Fertigung wird diese Änderung bereits durchgeführt.

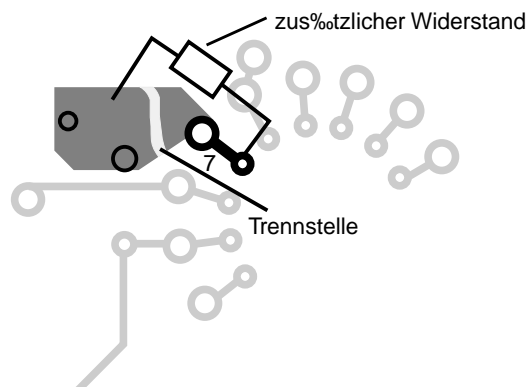
Ausfall der RGB-Endstufen (Bildrohrplatten 29305-022.16 und -022.17) bzw. Ausfall der Videotextfunktion.

Durch Hochspannungsüberschläge in der Bildröhre werden die Halbleiter zerstört.

Auf den BR-Platten -022.16/-022.17 schalten Sie einen zusätzlichen Kohlemassewiderstand 1,5 k Ω (keinen Kohleschichtwiderstand verwenden!) in die Leiterbahn zum Schirmgitter-Anschluß des Bildrohrsockels. Wegen der Überschlaggefahr soll die Trennstelle (siehe Skizze) mindestens 2 mm breit sein.

Bei Ausfall der genannten Halbleiter unbedingt den Widerstand nachrüsten.

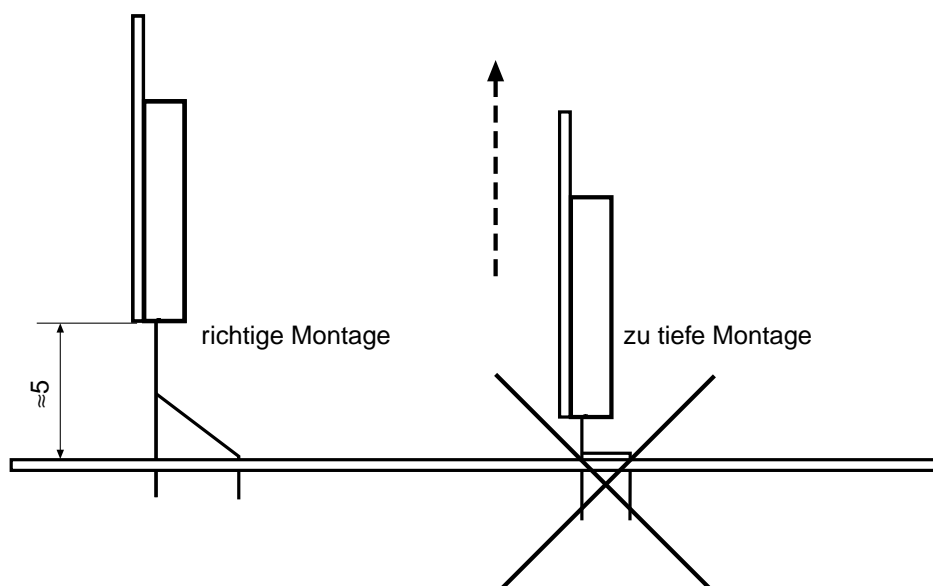
Ausfall der Vertikal-Endstufe TDA 4173 AF oder sichtbare dünne weiße Linien -
 ähnlich Rücklaufstreifen.

Schwingneigung des Vertikal-Endstufen-IC TDA 4173 AF.

- Erkennen Sie die oben genannten Fehler-Symptome, wechseln Sie immer den TDA 4173 AF und löten auf der Leiterzugseite zusätzlich je einen Folien-Kondensator 1 nF von Pin 1 und von Pin 7 nach Pin 4 (-K Spannung).
- Überprüfen Sie die Einbaulage des Vertikal-Endstufen-ICs. Bei einer zu tiefen Montage besteht die Gefahr, dass die Anschlüsse zeitweise auf der Oberseitenmasse aufliegen, was zum Ausfall des ICs führt. Zusätzlich kann der Schaltkreis durch die entstandenen Druckkräfte vorgeschädigt sein. Dies könnte einen Langzeitausfall bewirken. Wechseln Sie deshalb auch im Fall einer falschen Montage den TDA 4173 AF aus!

Beim Einbau eines neuen IC TDA 4173 AF achten Sie auf den exakten Sitz der Halteklammer und löten Sie die zusätzlichen Kondensatoren ein!
 Diese Änderung wurde generell eingeführt.

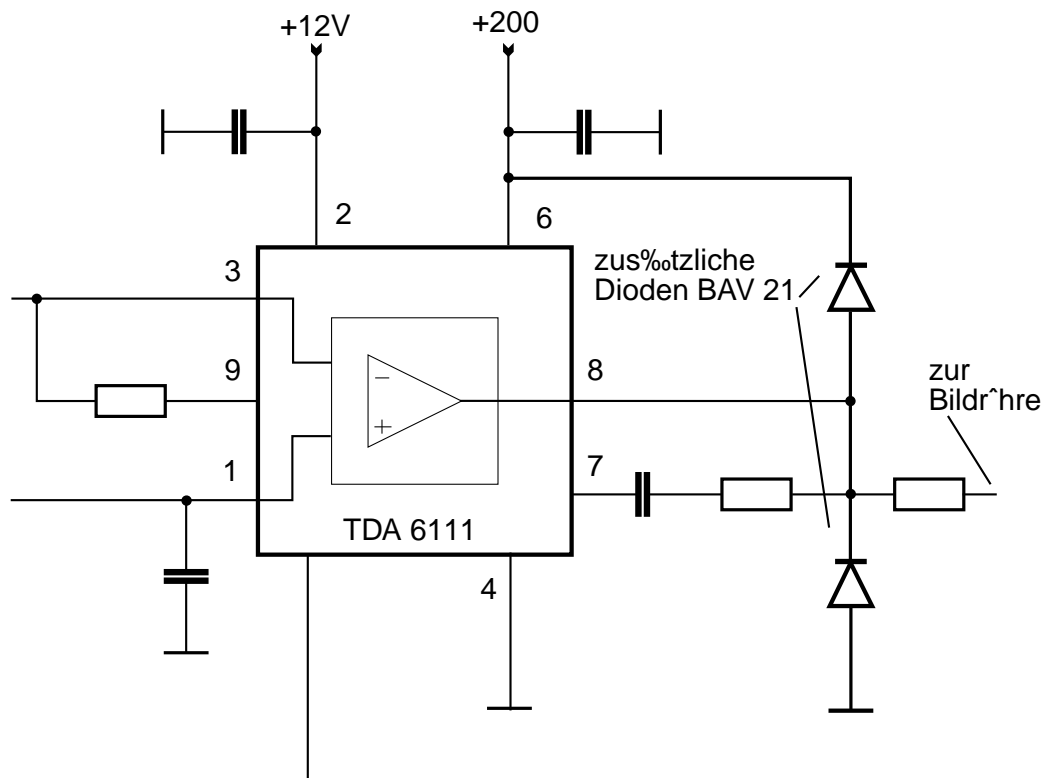
Ausfall der RGB-Endstufen ICs TDA 6111.

Durch Hochspannungsüberschläge werden die RGB-Endstufen-ICs zerstört.

Direkt von den Ausgängen (Pin 8) der drei Endstufen-ICs TDA 6111 schalten Sie jeweils eine zusätzliche Diode BAV 21 nach Masse und eine Diode gegen die +200 Spannung (siehe Skizze).

Die Bestückung der drei nach +200 zu schaltenden Dioden ist bereits auf der Bildrohrplatte als Dioden D 734, D 754 und D 774 vorgesehen.

Die drei nach Masse zu schaltenden Dioden sind auf der Leiterzugseite jeweils von Pin 8 nach Pin 4 (Anode an Pin 4) aufzulöten.
