Caractéristiques générales et particularités.

Superhétérodyne à cinq lampes et une valve, fonctionnant sur courant alternatif de 110 à 250 volts et recevant trois gammes d'ondes dont une O.C.

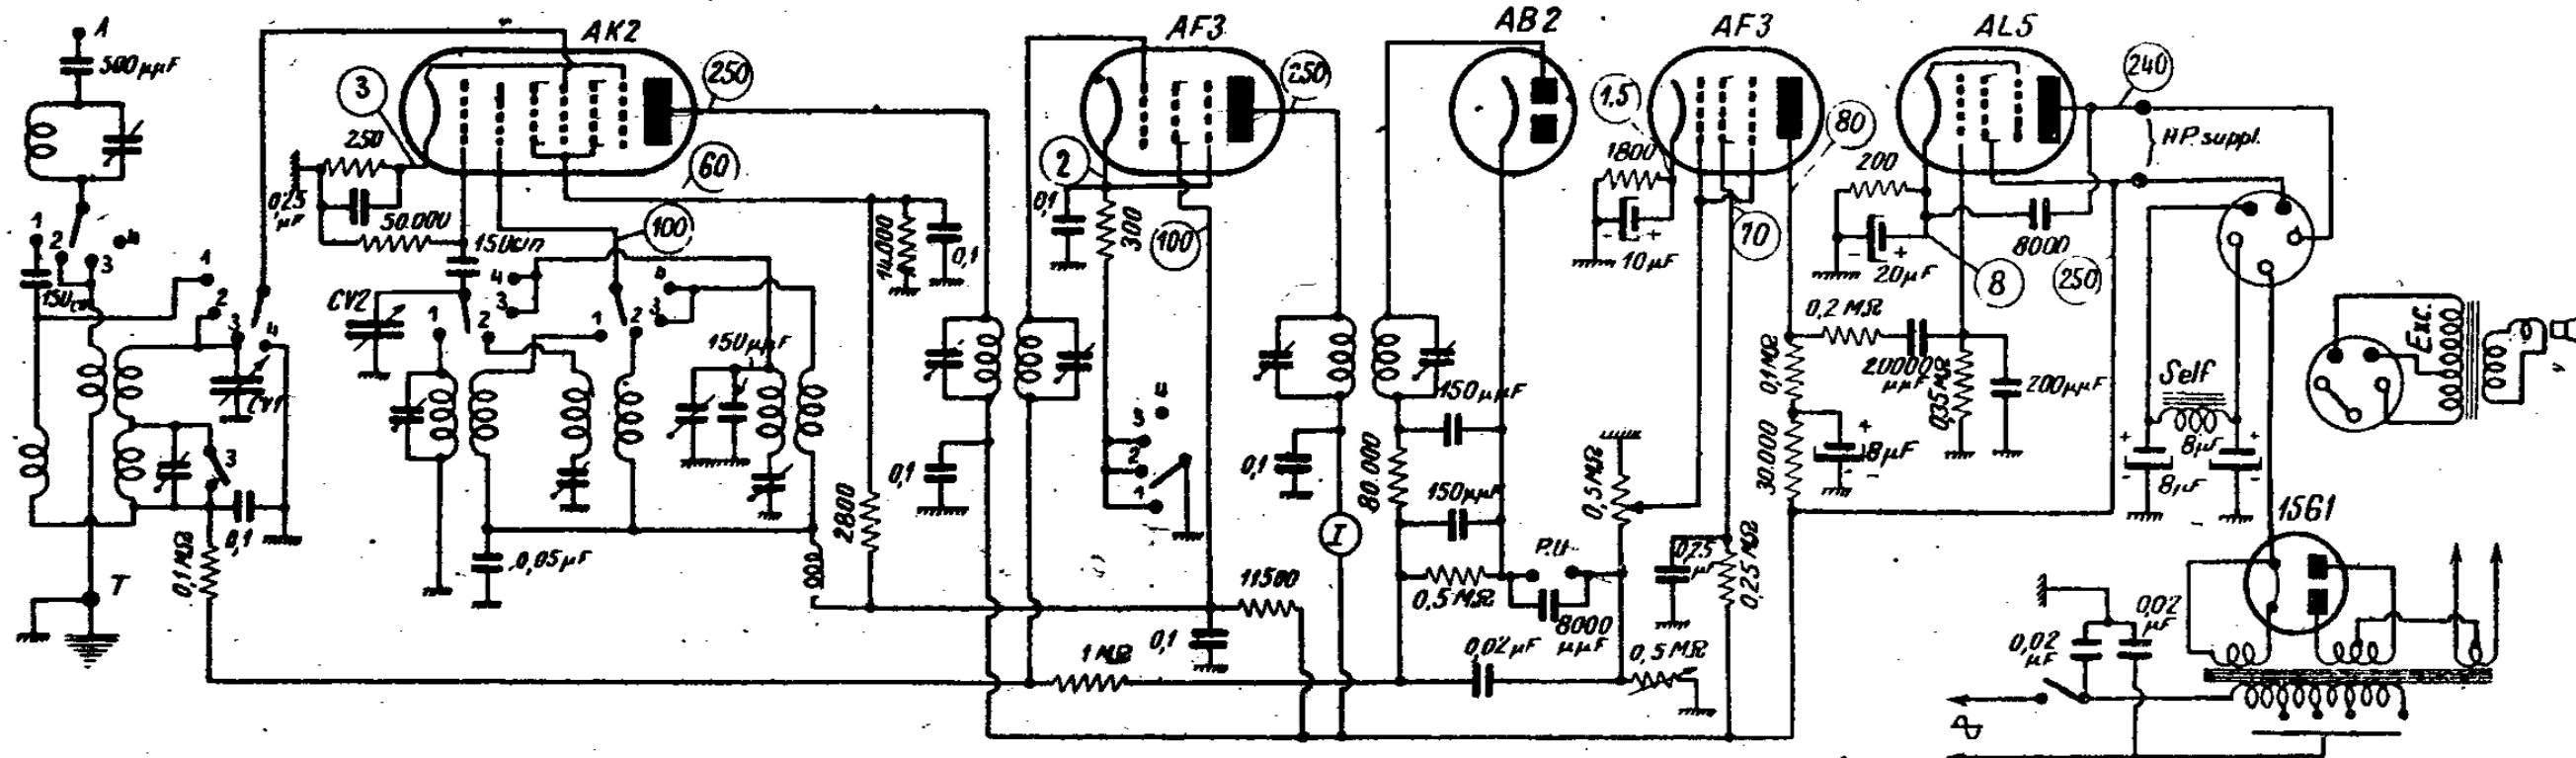
La première lampe est une changeuse de fréquence octode AK2 précédée d'un système d'accord simple, sans présélecteur.

Pour l'oscillateur, les bobinages de chaque gamme sont complètement séparés. Les circuits grille P.O. et G.O. comportent des paddings tandis que le circuit O.C. aboutit directement à la masse.

L'alimentation de l'anode oscillatrice est faite en série, à travers les enroulements de réaction et une bobine d'arrêt H.F. est disposée dans

le circuit d'alimentation de cette anode.

L'amplificatrice M.F. est une penthode à pente variable AF3.

Remarquons que dans la position P.U. son circuit cathodique se trouve coupé, ce qui supprime toute possibilité de gêne par une émission, lorsqu'on écoute un disque.

La détection se fait par une double diode séparée AB2. Un circuit-filtre à résistance et capacités est prévu dans le circuit de détection. L'antifading n'est pas retardé et appliqué à la changeuse de fréquence et à l'amplificatrice M.F.

Un indicateur visuel est intercalé dans le circuit anodique de l'amplificatrice M.F. Il est constitué par un milliampèremètre à ombre.

Un pont à trois résistances permet d'alimenter les écrans de la AK2 et de la AF3.

Une cellule de découplage est prévue dans le circuit anodique de la AF3 préamplificatrice B.F. Le filtrage est fait en deux cellules dont la première comprend une inductance et la seconde la bobine d'excitation du dynamique.

Les contacts s'établissent de la façon suivante, pour les quatre positions du commutateur :

1. — O.C.
2. — P.O.
3. — G.O.
4. — P.U.

Attention au condensateur de 8.000 cm placé entre la plaque de

lampe finale et la cathode. Si ce condensateur claqué, la résistance de polarisation sera détruite et le condensateur électrochimique correspondant finira par claquer.

Le pont des résistances alimentant les écrans des lampes AK2 et AF3 est traversé par une intensité assez importante. Faire attention, si on procède au remplacement de ces résistances, que leur « wattage » soit suffisant.

Le silence complet, en radio, peut provenir de l'indicateur visuel d'accord dont la bobine est coupée. Si on n'a pas la pièce équivalente sous la main, on peut, simplement, court-circuiter l'indicateur.

Les transformateurs M.F. sont accordés sur 450 kHz.
